**I. Результаты обследования:  
6. Системы информации на объекте**

МАУ «СШОР «Летающий лыжник», г. Пермь, улица Тихая, д. 22

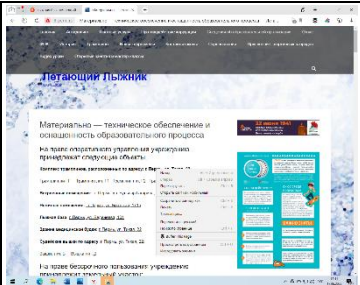
№ п/п	Наименование функционально-планировочного элемента	Норматив	Ссылка на норматив	Наличие элемента			Фактическое состояние	Выявленные нарушения и замечания	
				есть/нет	№ на плане	фото		Содержание	Значимо для инвалида (категория)
<b>6.1.</b>	<b>Визуальные, акустические, тактильные средства информации.</b>								
6.1.1	Возможность получения заблаговременной информации о доступности объекта, режиме его работы и порядке обслуживания инвалидов	интернет ресурс (сайт, соц. сети и т.д.) телефон	п. 4.3.3. СП 136.13330.2012 ГОСТ Р 52872-2019	есть

У объекта есть сайт в интернете, на сайте версия для слабовидящих отсутствует. Информации об услугах для инвалидов нет.	<b>Не соответствует нормативу</b>	К,О,С,Г,У

№ п/п	Наименование функционально-планировочного элемента	Содержание	Виды работ
6.1.	Визуальные, акустические, тактильные средства информации.	<ul style="list-style-type: none"> <li>- разместить на сайте организации версию для слабовидящих и информацию об оказании услуг для инвалидов разных нозологий;</li> <li>- установить рядом с дверями помещений, в которых оказываются услуги, информационный таблички со стороны дверной ручки на высоте от 1.2м. до 1.6м. от уровня пола и на расстоянии 0,1м. от края таблички до края дверного проема;</li> <li>- приобрести систему усиления звука (переносную)</li> </ul>	Организационные мероприятия
<b>ОБЩИЕ требования к зоне</b>		Привести в соответствие установленным нормативам.

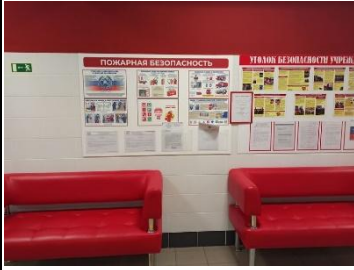
6.1.2	Визуальные информационные знаки и указатели	размещены с учетом: - угла поля наблюдения; - зоны досягаемости (как для людей на креслах-колясках, так и для людей с нарушением зрения); - отсутствия бликования, слепящего или недостаточного освещения и т.д.	ГОСТ Р 51671-2020	есть

Визуальная информация размещена с учетом зоны досягаемости (как для людей на креслах-колясках, так и для людей с нарушением зрения);  - бликование отсутствует.	Соответствует нормативу	К,О,Г,С,У

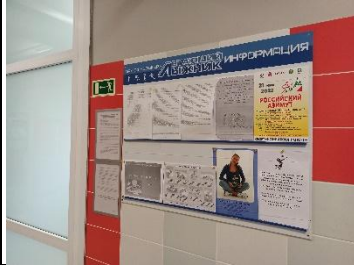
6.1.3	Визуальные средства информации. Информационные стенды.	- на контрастном фоне с размерами знаков, соответствующими расстоянию распознавания на высоте не менее 1,5 м и не более 4,5 м от уровня пола.	п. 6.5.4 СП 59.13330.2020 п. 6.2 ГОСТ Р 51671-2020	есть

Визуальные информационные стенды - на контрастном фоне, расположены на высоте 1,1м.	Соответствует нормативу	К,О,С,Г,У

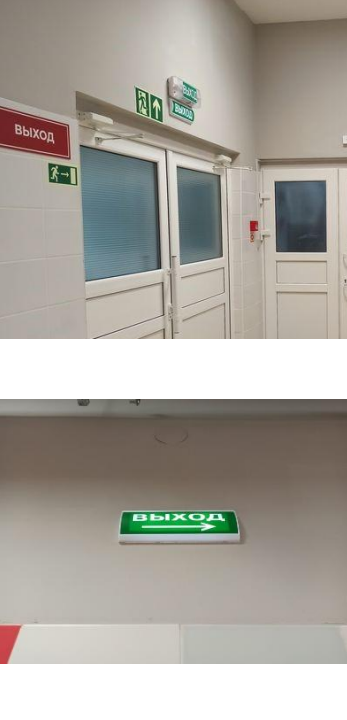
6.1.5	Световые оповещатели, эвакуационные знаки пожарной безопасности, указывающие направление движения	Наличие	п. 6.5.5 СП 59.13330.2020	есть

Есть световые оповещатели, эвакуационные знаки пожарной безопасности, указывающие направление движения	Соответствует нормативу	Г

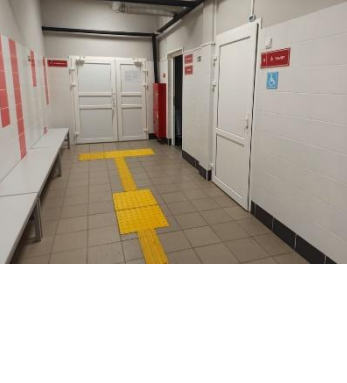
6.1.6	Информирующие тактильные таблички с использованием рельефных знаков и символов, а также рельефно-точечного шрифта Брайля	размещаются рядом с дверью со стороны дверной ручки на высоте от 1,2 до 1,6 м - перед входом в здание с указанием наименования учреждения, времени оказания услуг (приемных часов); -перед входами во внутренние помещения, с указанием номера и назначения помещения.	п. 6.5.9 СП 59.13330.2020 ГОСТ Р 51671-2020;	нет

информирующие тактильные таблички о назначении помещения с использованием рельефных знаков и символов, а также рельефно-точечного шрифта Брайля отсутствуют	<b>Не соответствует нормативу</b>	С

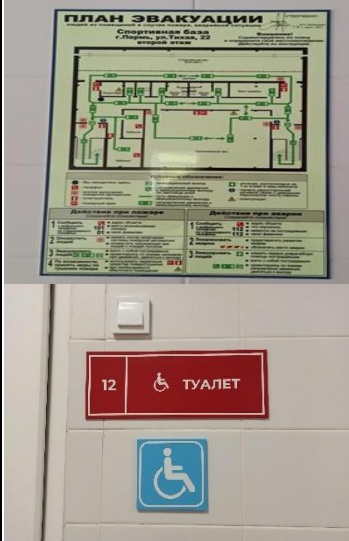
6.1.7	Печатные носители статической информации (указатели, таблички, вывески, щиты, стенды, аппликации и т.п.)	Наличие	п. 10.1 СП 136.13330.2012	есть

<p>The image shows two signs on a wall. The top one is a green and white evacuation plan titled 'ПЛАН ЭВАКУАЦИИ' (Evacuation Plan) for 'Специальный Базис' (Special Basis) at 'Г.Липецк, ул. Тельмана, 23' (Lipetsk, Tselman St, 23). Below it is a red sign with the number '12', a wheelchair icon, and the word 'ТУАЛЕТ' (TOILET). Underneath that is a blue wheelchair accessibility icon.</p>	Имеются визуальные печатные статические носители	Соответствует нормативу	С,К,Г

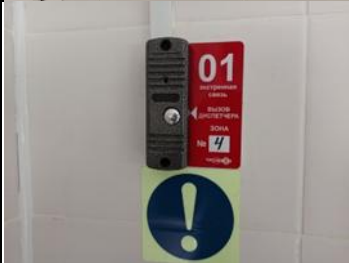
6.1.8	Звуковые сигнальные устройства аварийной и предупреждающей сигнализации	звуковые сигнальные устройства, дублирующие световые сигнальные устройства аварийной и предупреждающей сигнализации	п. 10.1 СП 136.13330.2012	нет

<p>The image shows a wall-mounted device with a black speaker and a red panel. The red panel has the number '01' and some text. Below the device is a blue circular sign with a white exclamation mark.</p>	Есть звуковые сигнальные устройства, дублирующие световые сигнальные устройства аварийной и предупреждающей сигнализации	Соответствует нормативу	С
